Isabelle BRET COFFINIER
Huissier de Justice

CREDIT AGRICOLE SUD RHONE-ALPES c/ SC GEOLIANE

PROCES-VERBAL

*- 2 Place de la République
07400 Le Teil -*

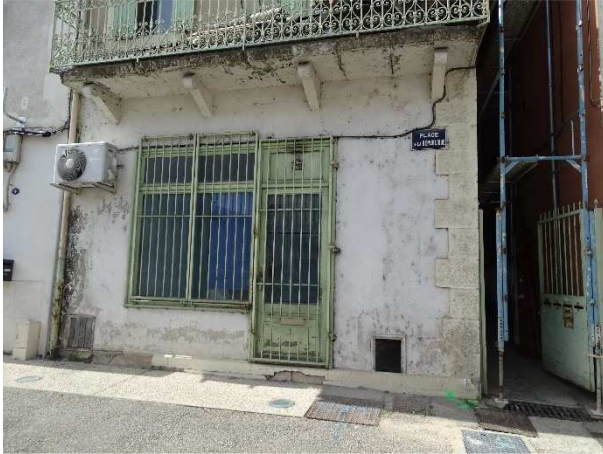
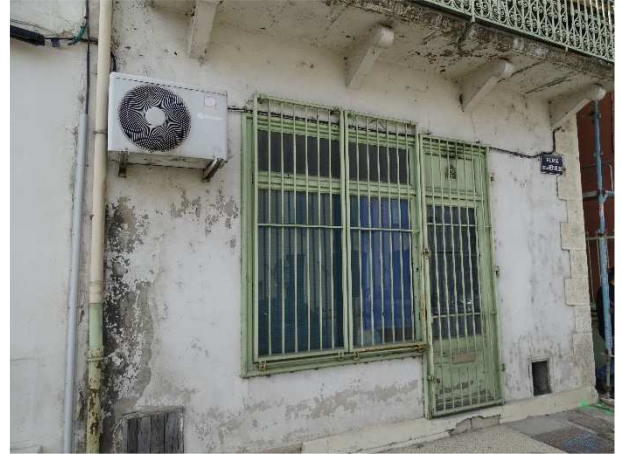
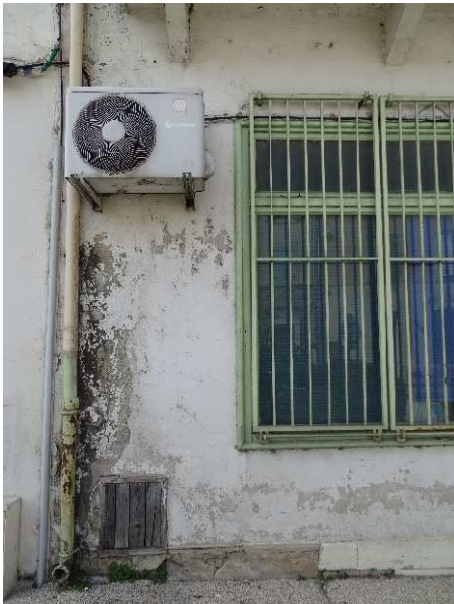
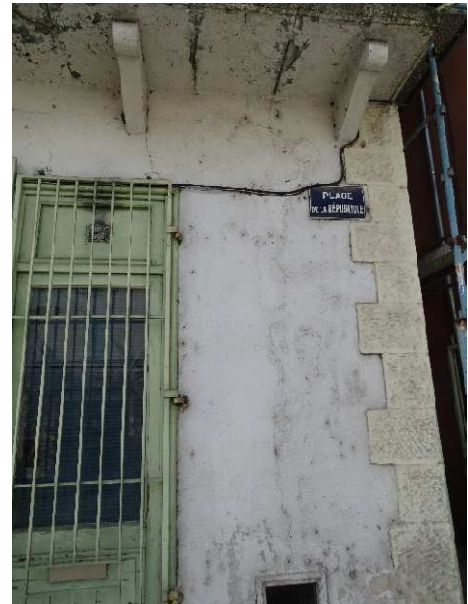
1 – Concernant le rez-de-chaussée :

Le rez-de-chaussée correspond à l'entrée d'un ancien commerce. Il comporte une porte vitrée et une fenêtre attenante doublées d'un barreaudage en métal dont la peinture est rouillée.

La façade comporte un enduit peint, ancien, en mauvais état, très écaillé et comportant des fissures.

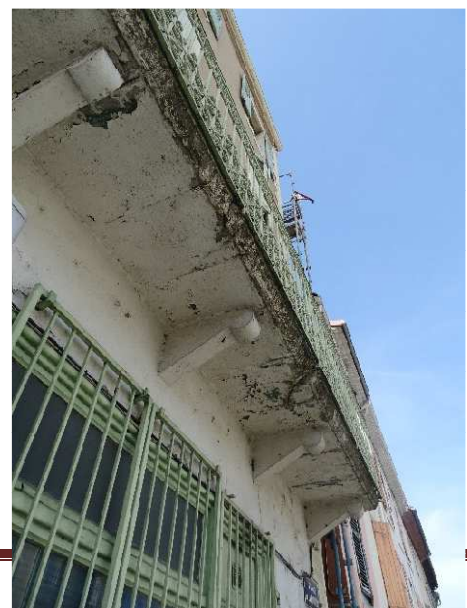
La sous-face enduite et peinte du balcon du premier étage, est particulièrement écaillée.

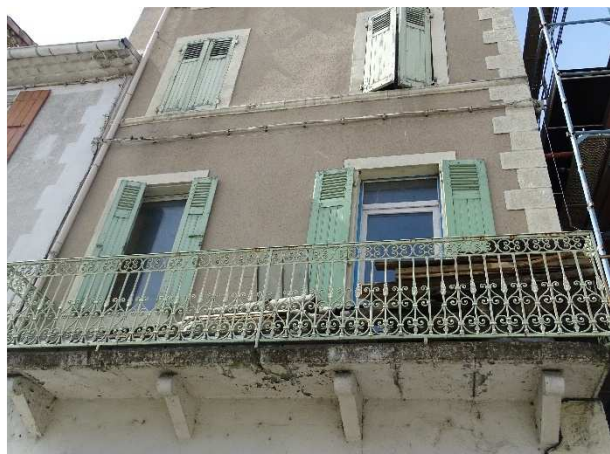
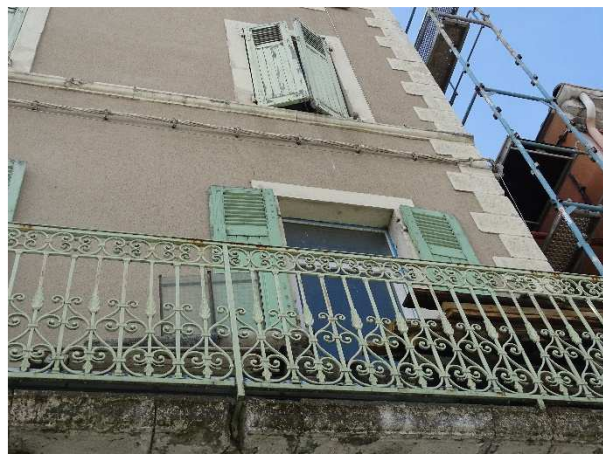
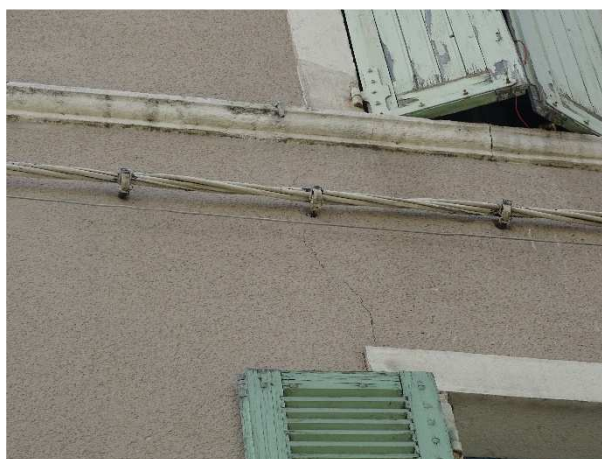
2 – Concernant le premier étage :

La peinture du garde-corps du balcon est rouillée.

La façade comporte un crépi ancien. Une fissure verticale court au-dessus de l'angle supérieur gauche de la porte fenêtre de droite.

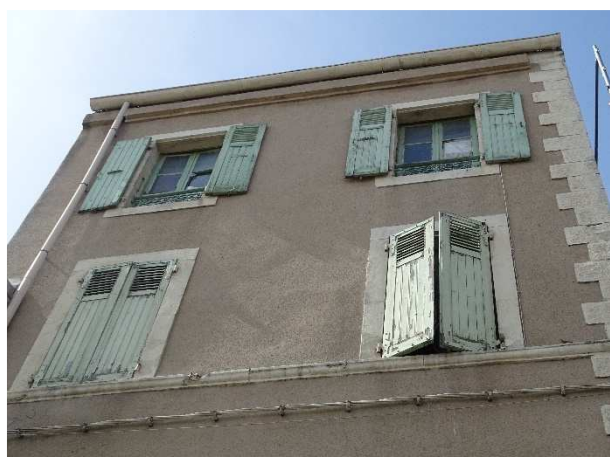
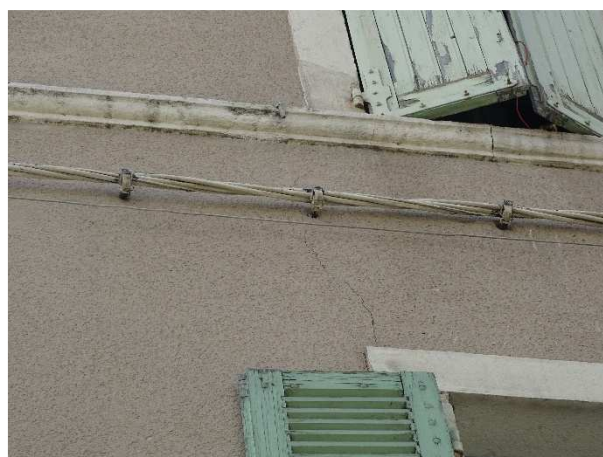
3 – Concernant le deuxième étage :

La façade comporte un crépi ancien. Le bandeau en béton sous les fenêtres du deuxième étage, est fissuré.

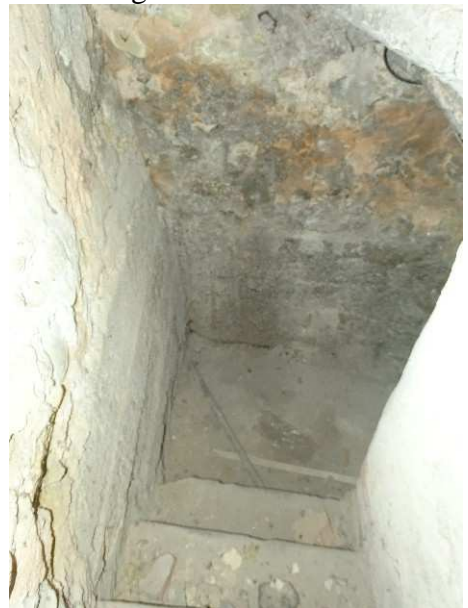
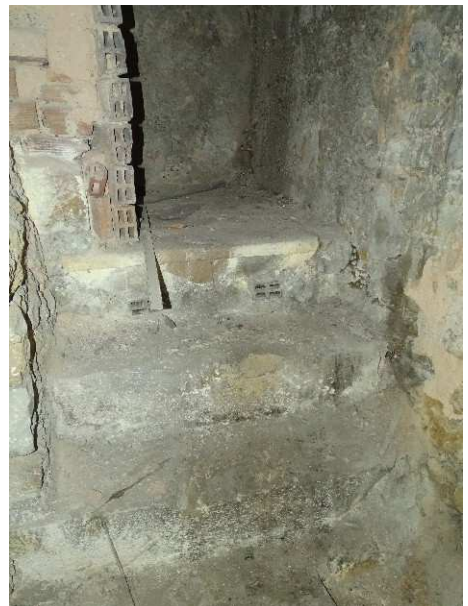
1 – Concernant l’escalier menant aux caves :

Les marches sont en ciment et jonchées de gravats.

Les murs sont anciens et en pierres.

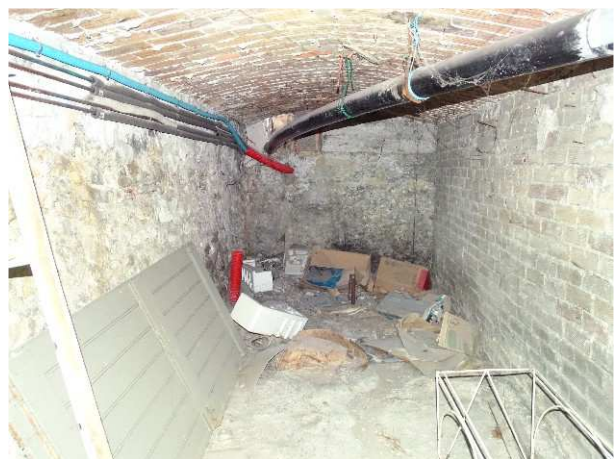
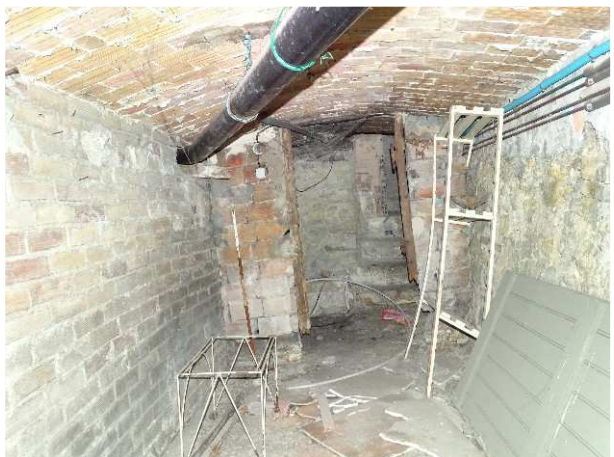
3 – Concernant la cave au Nord-Est, première porte à gauche sur le palier :

Le sol comporte une dalle brute vétuste.
Les murs Nord et Est sont en pierres, les murs Sud et Ouest sont en briques.
Le plafond comporte une voûte en briques.
Dans l'angle supérieur Nord-Est, le mur comporte une ouverture.

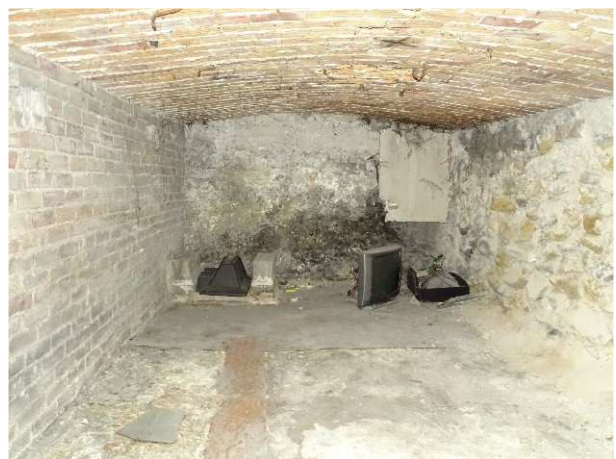
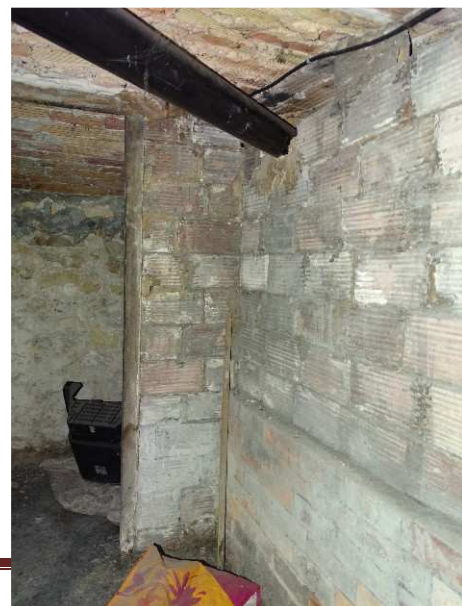
4 – Concernant la cave au Sud-Est, deuxième porte à gauche sur le palier :

Le sol comporte une dalle brute vétuste.
Les murs Sud et Est sont en pierres, les murs Nord et Ouest sont en briques.
Le plafond comporte une voûte en briques.
Dans l'angle supérieur Nord-Est, le mur comporte une ouverture.

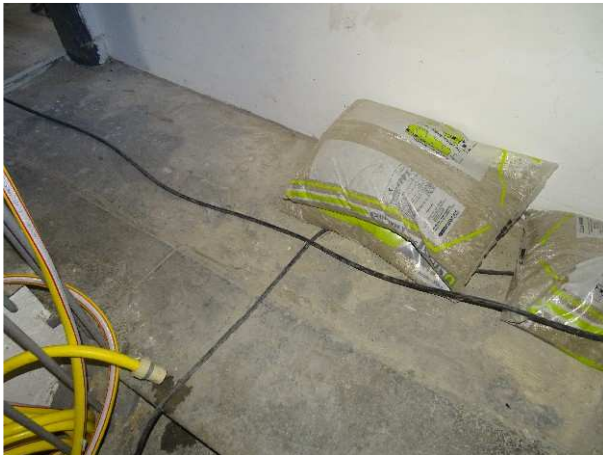
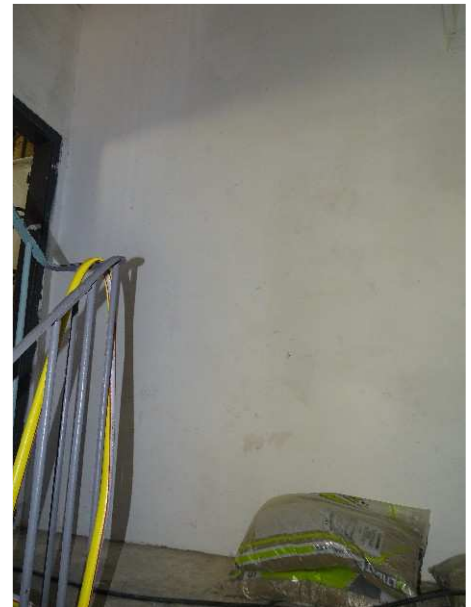
1 – Concernant le palier :

Les murs sont peints, tachés et comportent des traces.

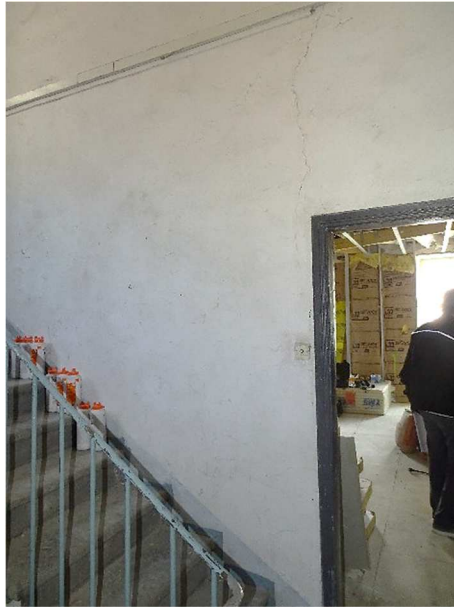
Le mur Est comporte une fissure verticale dans l'angle supérieur gauche de la porte de l'appartement du premier étage.

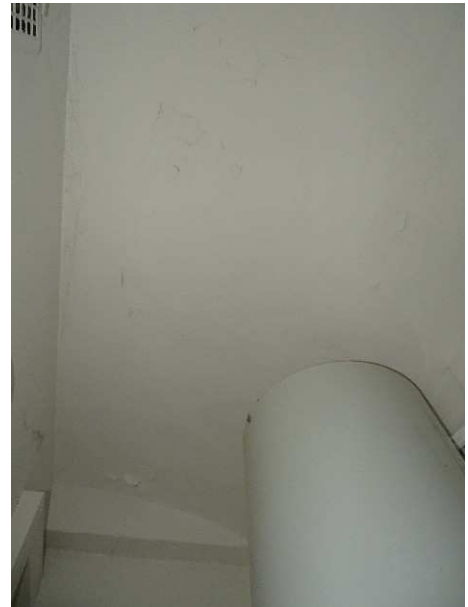
La peinture du plafond est écaillée.

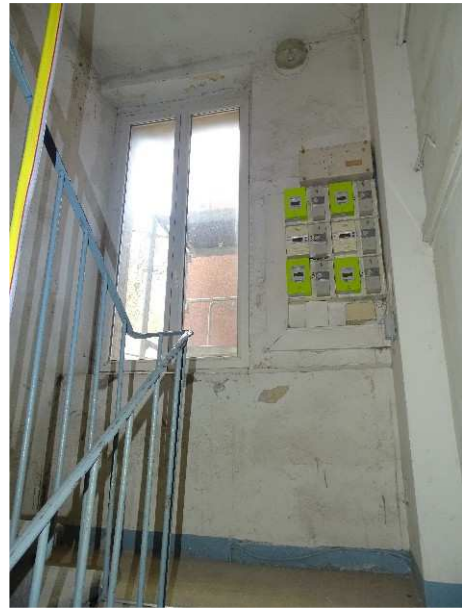
Les murs sont peints et écaillés notamment le mur Nord du demi-palier sur lequel sont fixés les compteurs électriques.

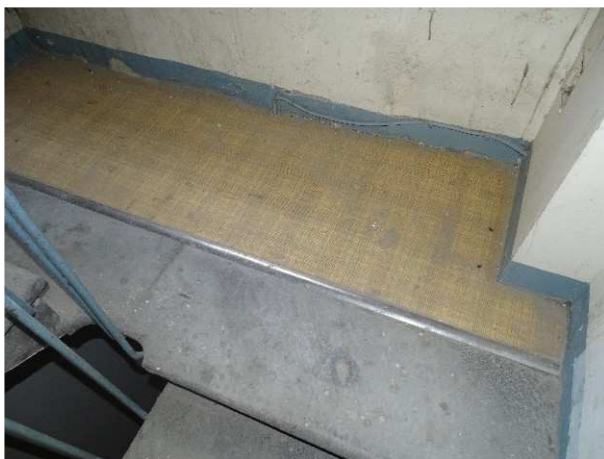
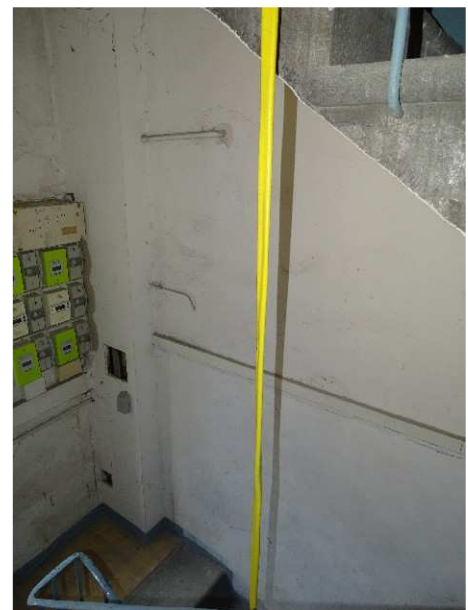
Le linoléum du demi-palier est hors d’usage.

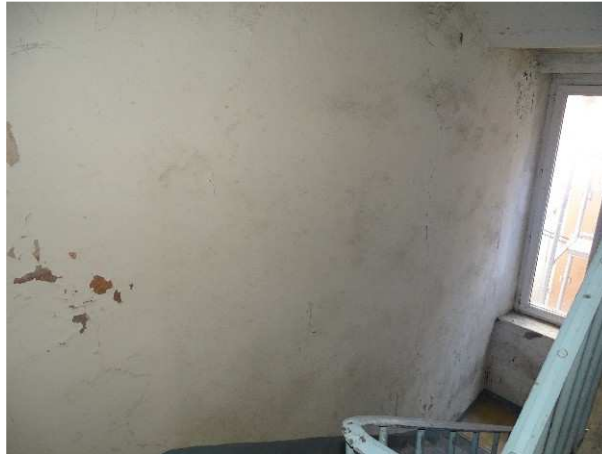
Le mur Ouest comporte une fissure verticale marquée.

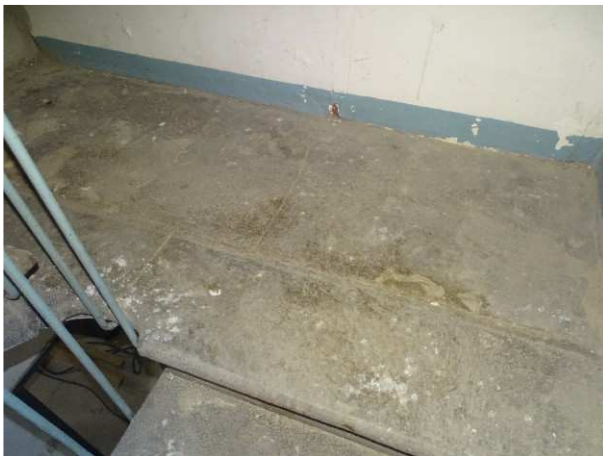
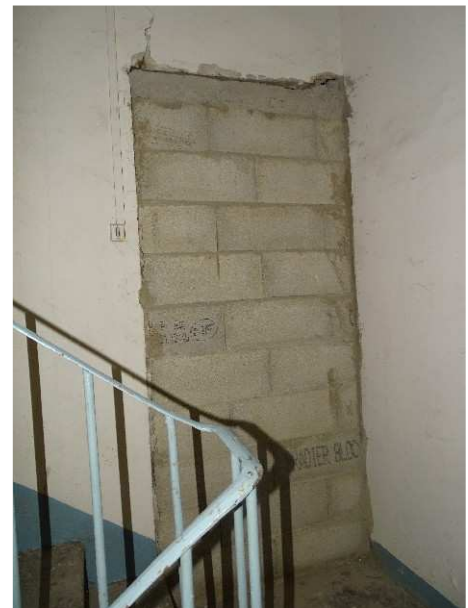
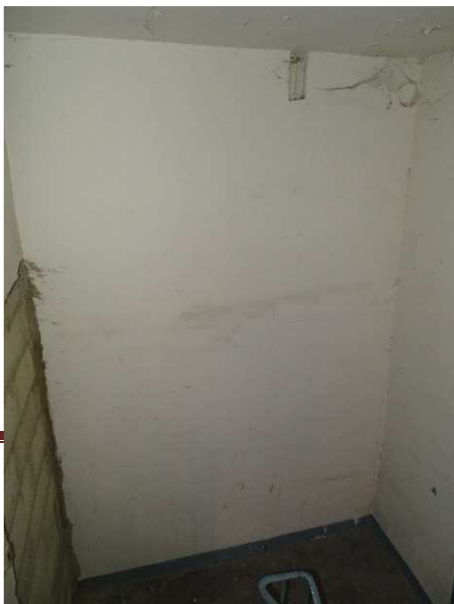
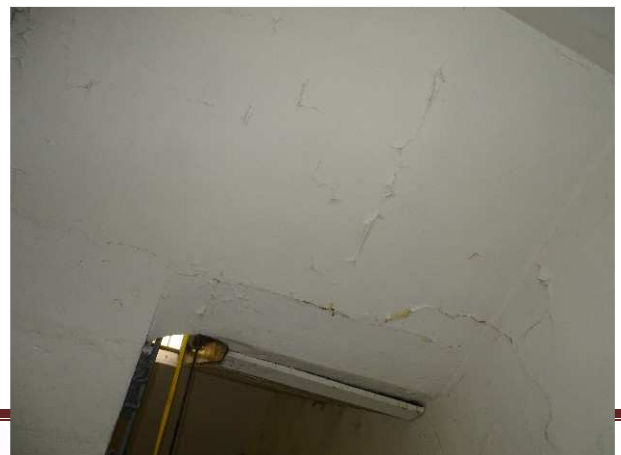
1 – Concernant le palier du deuxième étage :

Les murs sont peints, tachés, écaillés et fissurés.

Le mur Est comporte une ouverture rebouchée par des rangées de moellons.

Le plafond sous le palier supérieur est fissuré et écaillé.

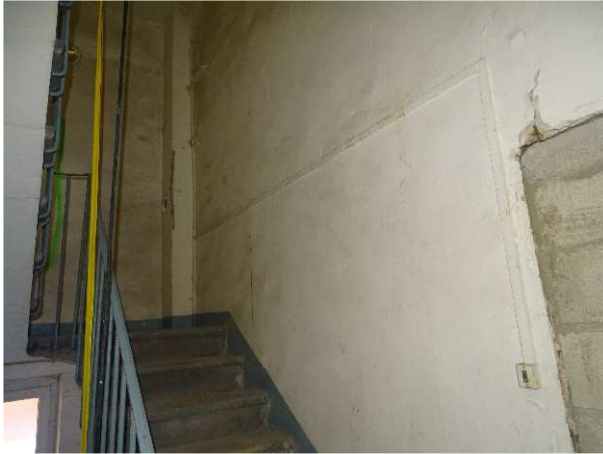
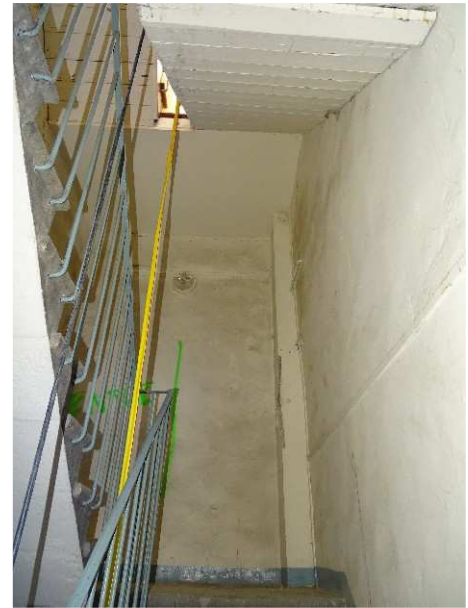
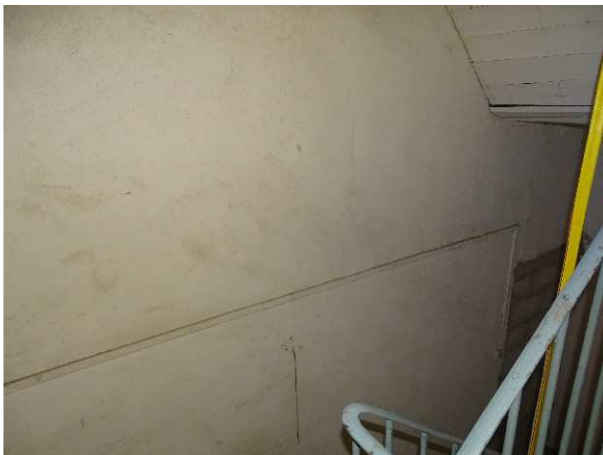
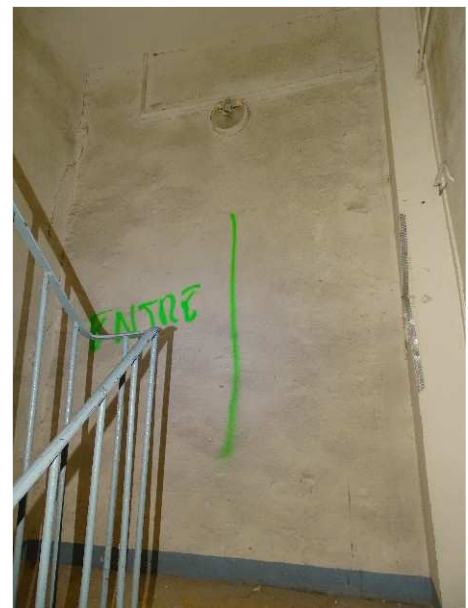
2 – Concernant la montée d’escalier entre le deuxième et le troisième étage :

Les murs peints sont anciens, tachés, écaillés et fissurés.

Le mur Est comporte un trou près de l’angle inférieur Nord-Est.

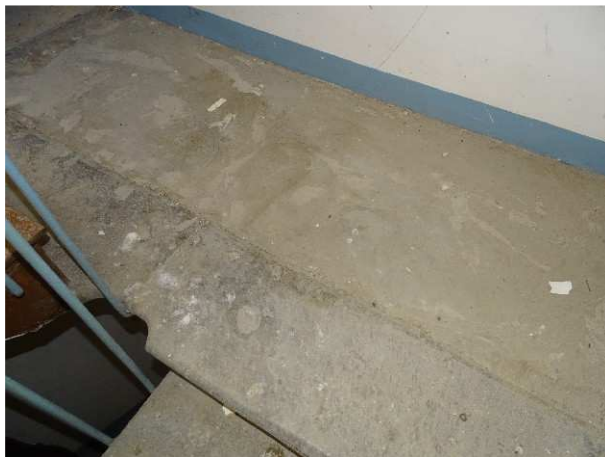
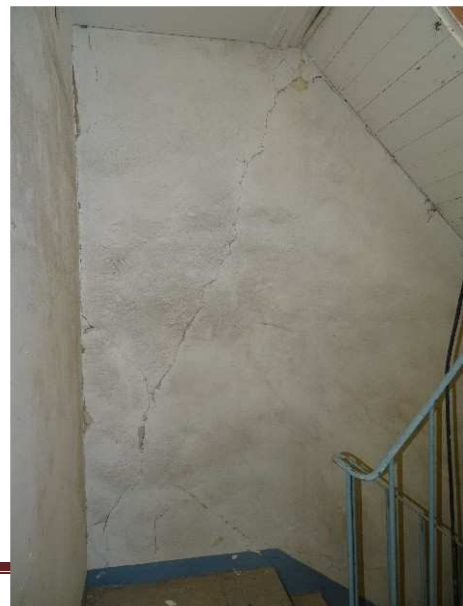
1 – Concernant le palier du troisième étage :

Les murs sont peints, tachés, écaillés et fissurés.

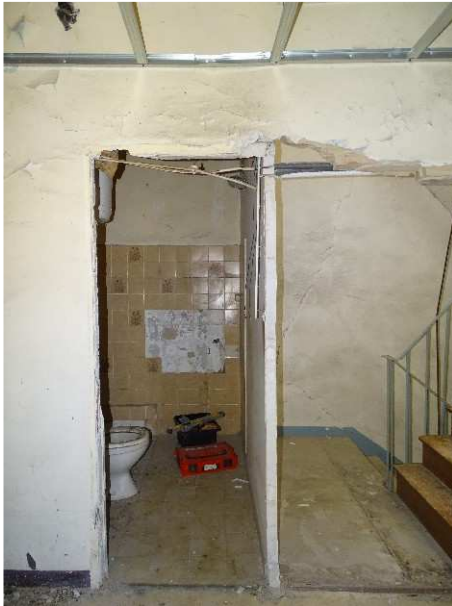
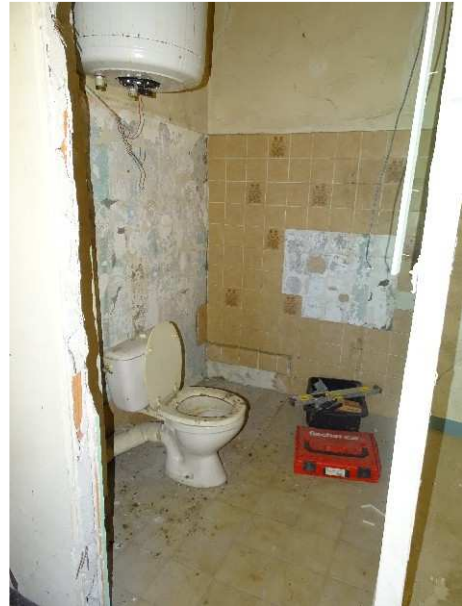
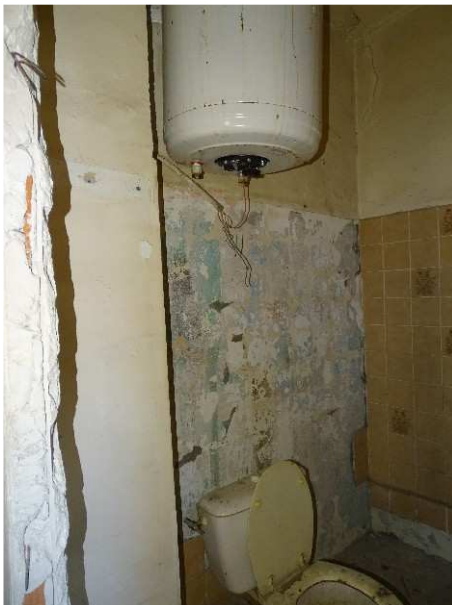
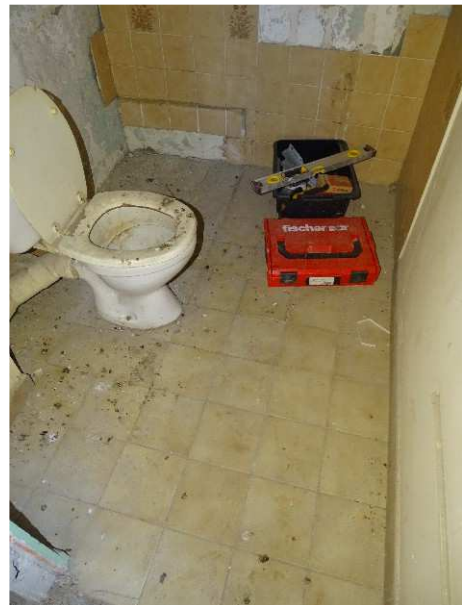
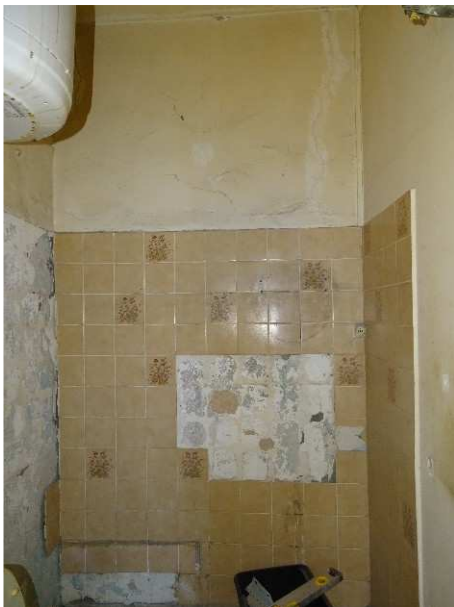
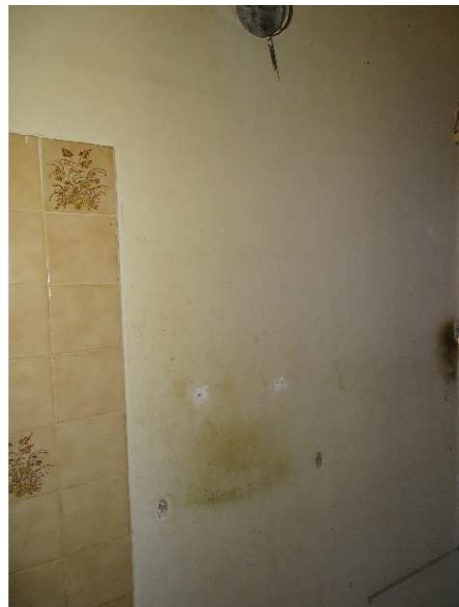
Dans l'angle Sud-Ouest de la pièce, le WC n'est pas rénové.

Les murs ne sont pas rénovés et comportent de la peinture ancienne. Le mur Ouest comporte de la faïence en partie inférieure et de la peinture en partie supérieure.

La pièce est hors d'usage.

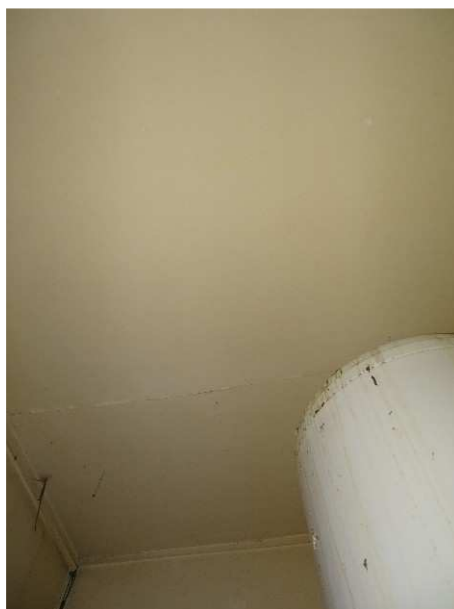
Le plafond peint comporte une fissure.

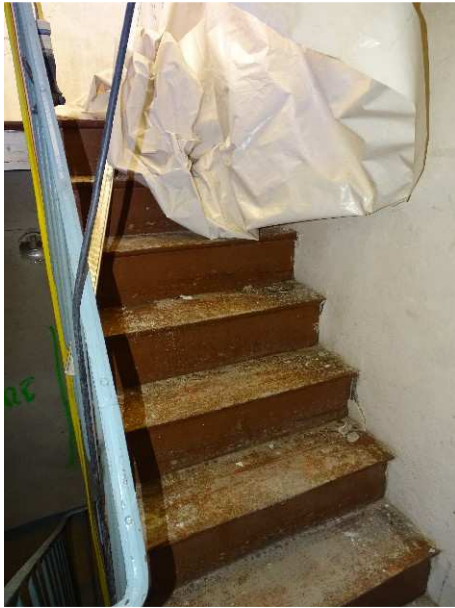
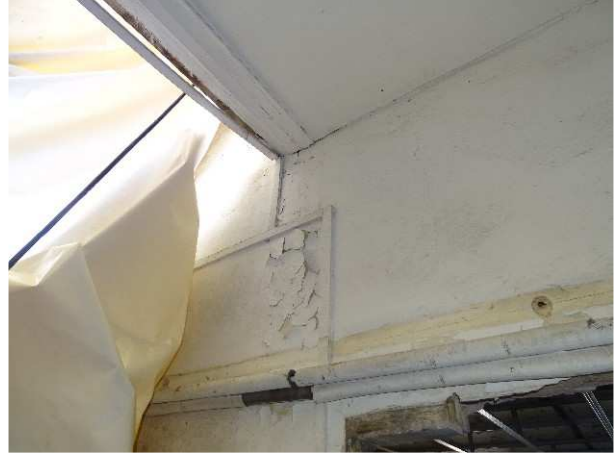
3 – Concernant la montée d’escalier d’accès à la toiture :

Les marches de l’escalier sont en bois, le vernis est hors d’usage.

Les murs peints sont anciens, tachés, écaillés et fissurés

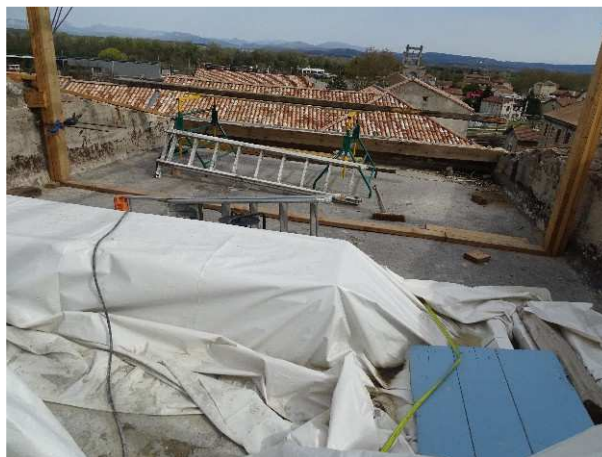
Le sol comporte une dalle en béton ancienne et fissurée, partiellement protégée par des bâches en plastique.
