Isabelle BRET COFFINIER
Huissier de Justice

CREDIT AGRICOLE SUD RHONE-ALPES c/ SC GEOLIANE

PROCES-VERBAL

*- 2 Place de la République
07400 Le Teil -*

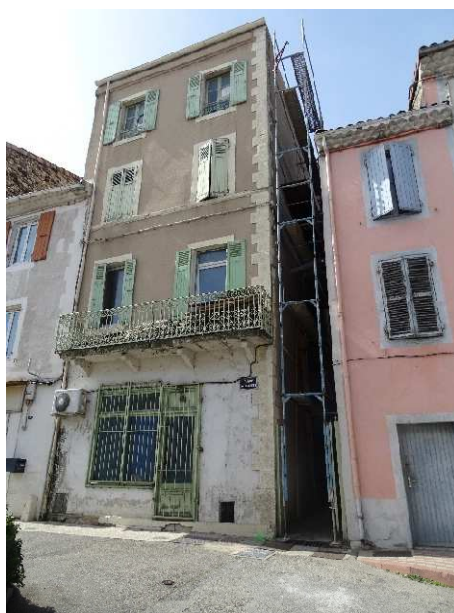
Le rez-de-chaussée correspond à l'entrée d'un ancien commerce. Il comporte une porte vitrée et une fenêtre attenante doublées d'un barreaudage en métal dont la peinture est rouillée.

La façade comporte un enduit peint, ancien, en mauvais état, très écaillé et comportant des fissures.

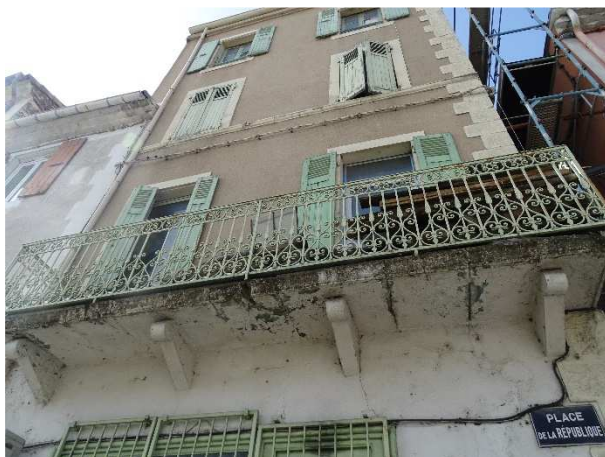
La sous-face enduite et peinte du balcon du premier étage, est particulièrement écaillée.

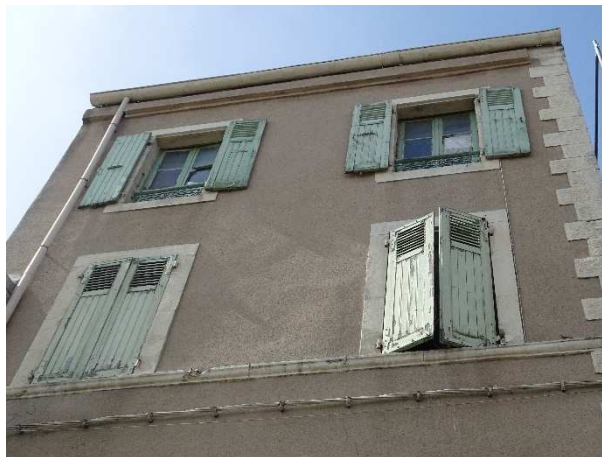
Les vitres des fenêtres du troisième étage comportent des carreaux cassés.

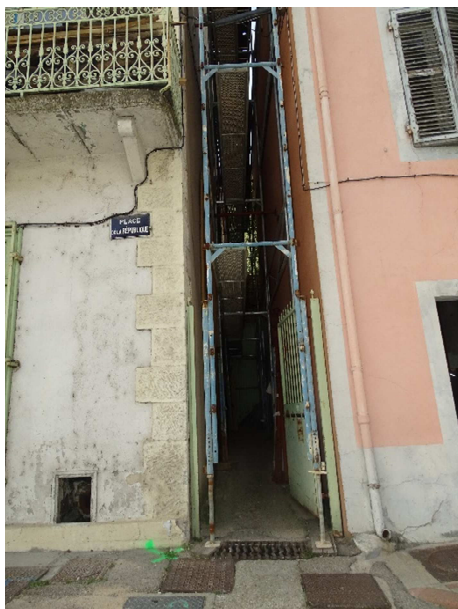
Elle borde un étroit passage entre l'immeuble au 2 place de la République et l'immeuble situé au 130 boulevard Pasteur, dans lequel est installé un échafaudage.

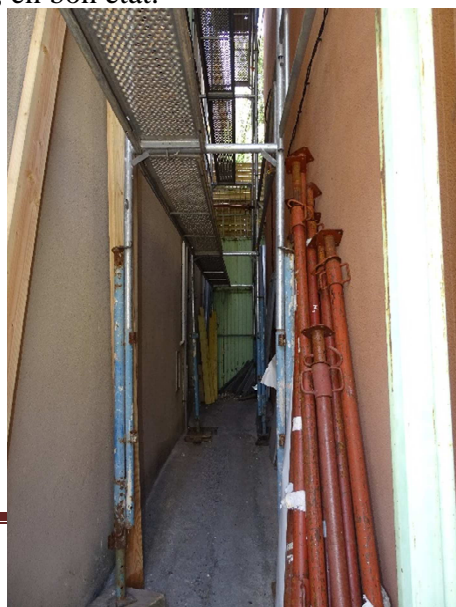
La façade comporte un crépi, en bon état.

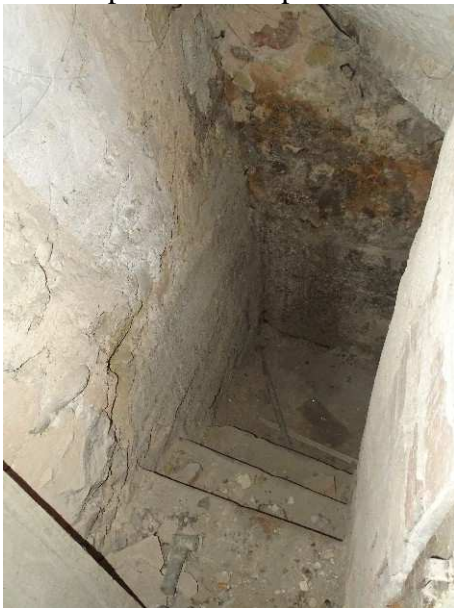
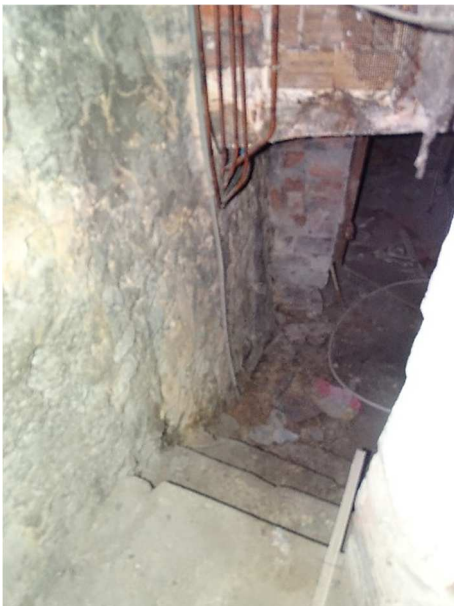
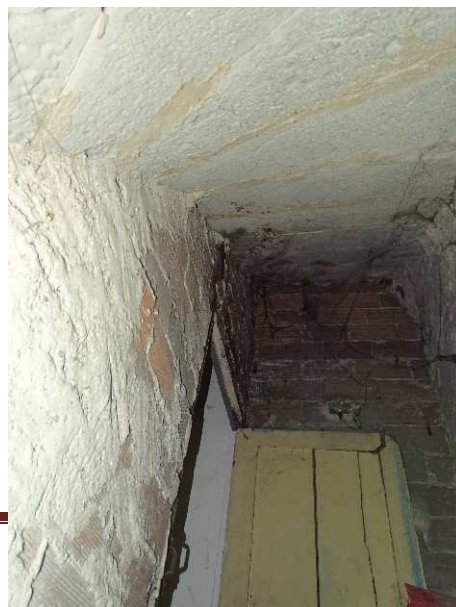
1 – Concernant l’escalier menant aux caves :

Les marches sont en ciment et jonchées de gravats.

Les murs sont anciens et en pierres.

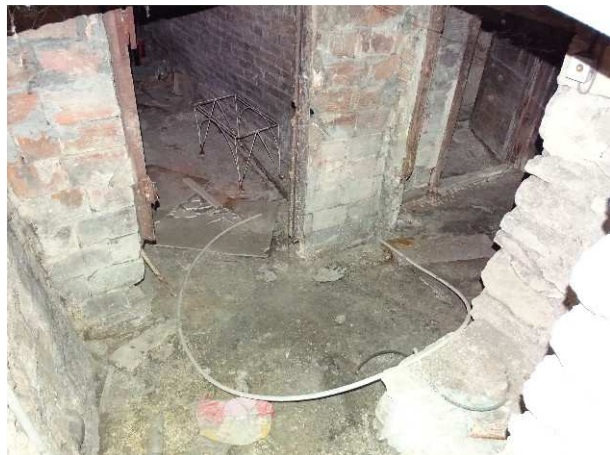
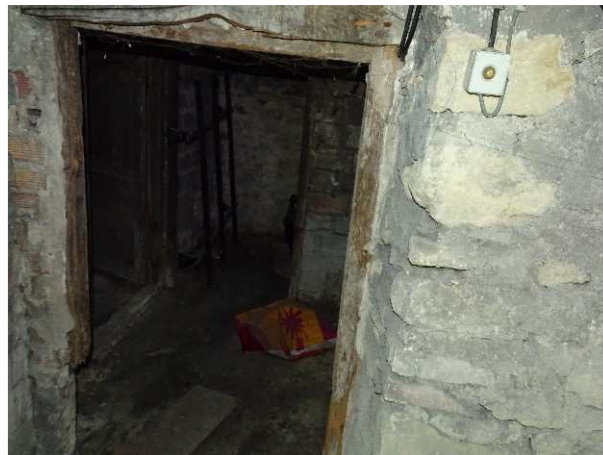
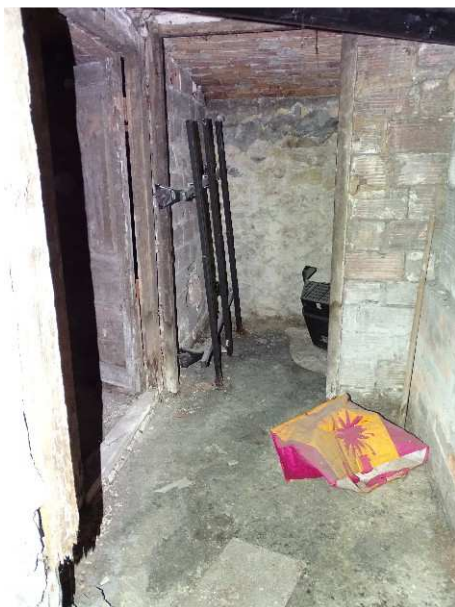
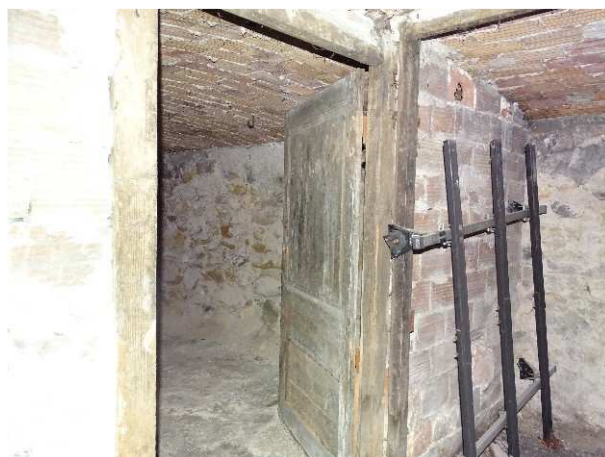
2 – Concernant le palier inférieur :

Le sol comporte une dalle brute vétuste.

Les encadrements des passages sont en bois et en très mauvais état.

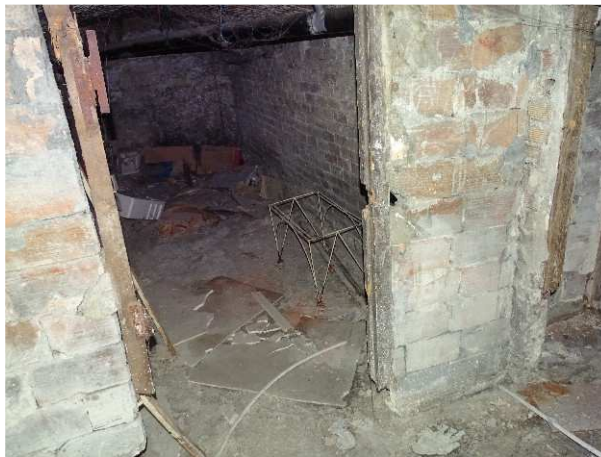
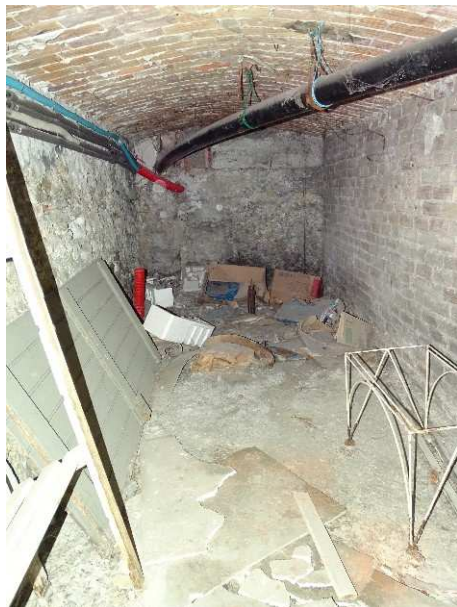
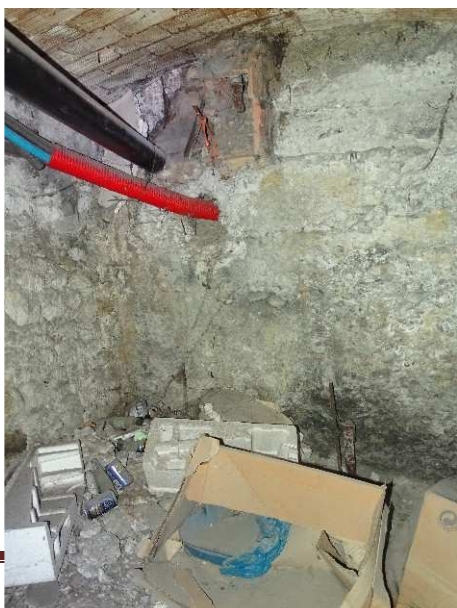
3 – Concernant la cave au Nord-Est, première porte à gauche sur le palier :

Le sol comporte une dalle brute vétuste.
Les murs Nord et Est sont en pierres, les murs Sud et Ouest sont en briques.
Le plafond comporte une voûte en briques.
Dans l'angle supérieur Nord-Est, le mur comporte une ouverture.

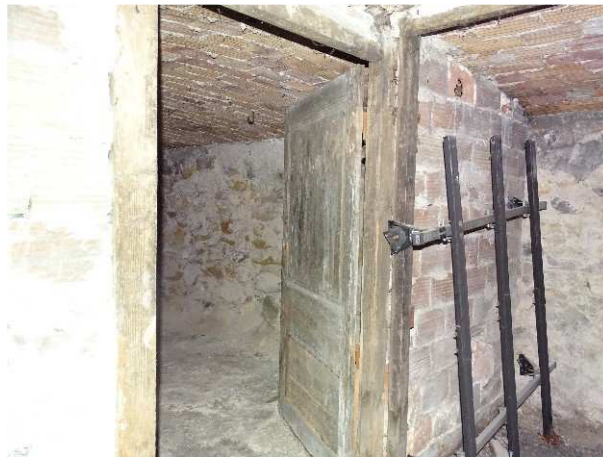
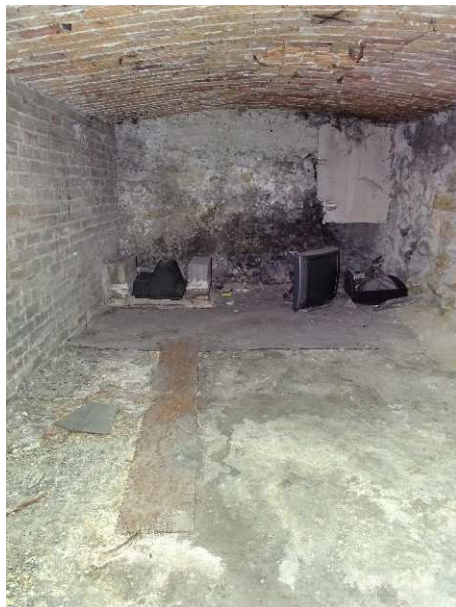
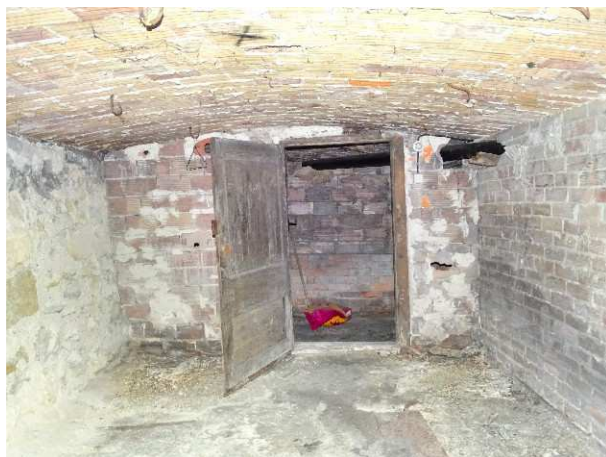
4 – Concernant la cave au Sud-Est, deuxième porte à gauche sur le palier :

Le sol comporte une dalle brute vétuste.
Les murs Sud et Est sont en pierres, les murs Nord et Ouest sont en briques.
Le plafond comporte une voûte en briques.
Dans l'angle supérieur Nord-Est, le mur comporte une ouverture.

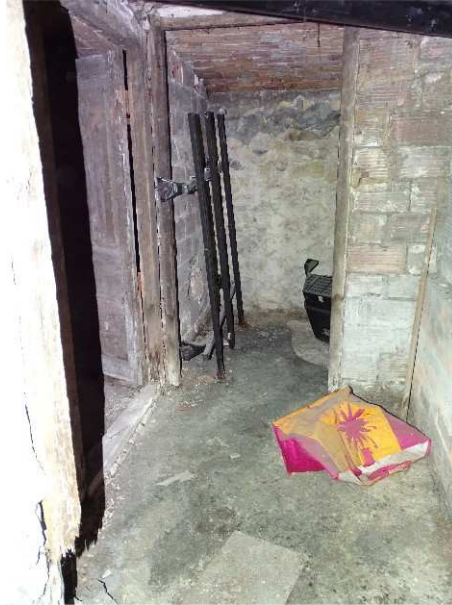
5 – Concernant la cave au Sud, porte du fond sur le palier :

Le sol comporte une dalle brute vétuste.

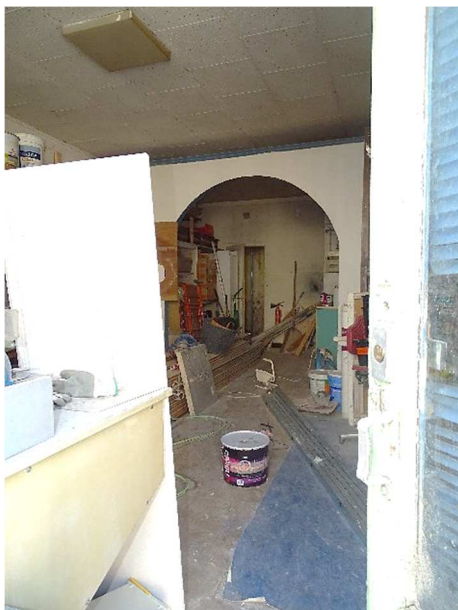
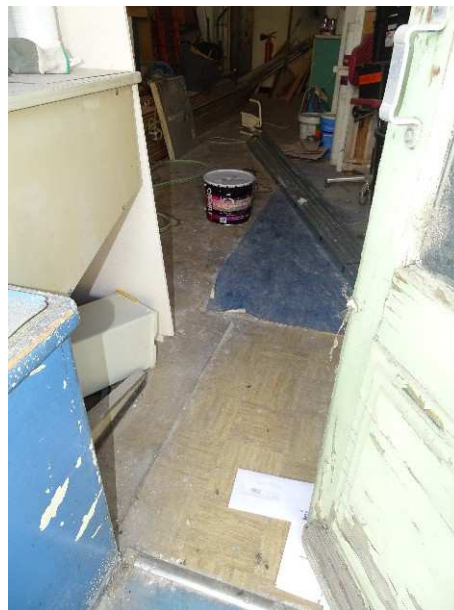
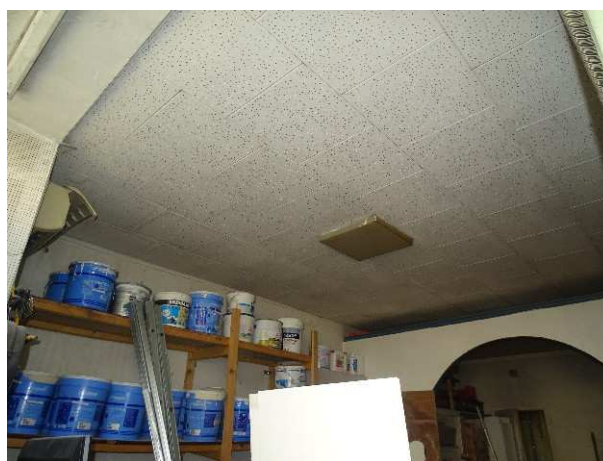
- le sol comporte un linoléum ancien et hors d'usage
- les murs sont peints, le mur Ouest comporte un bloc de climatiseur
- le plafond comporte des dalles acoustiques

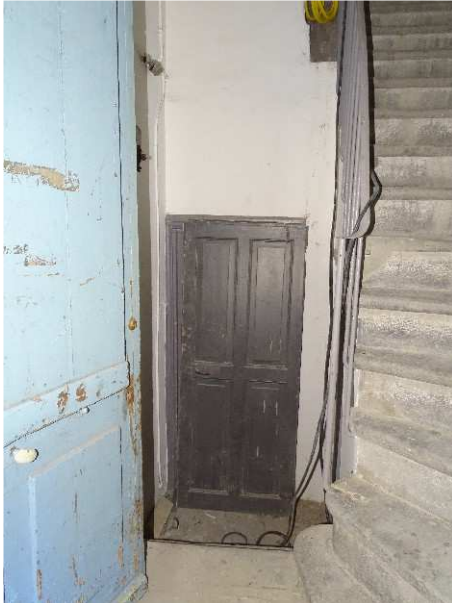
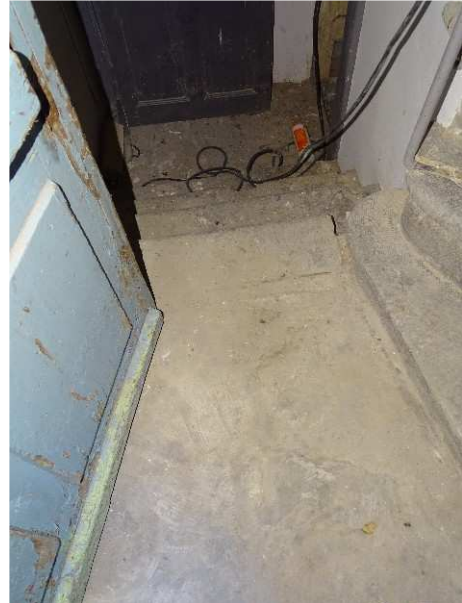
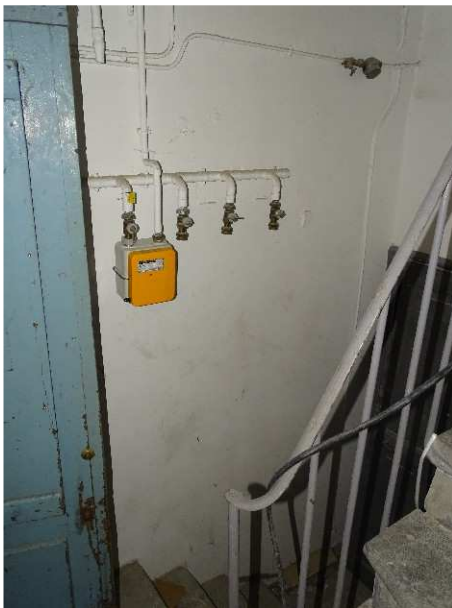
2 – Concernant le hall d’entrée de l’immeuble :

La porte d’entrée de l’immeuble, en bois, est ancienne, la peinture est écaillée.

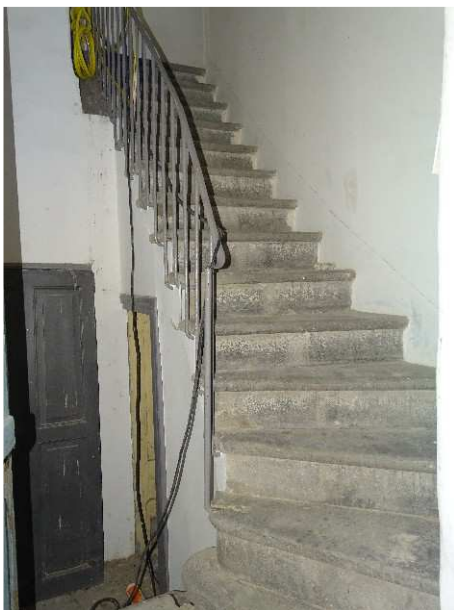
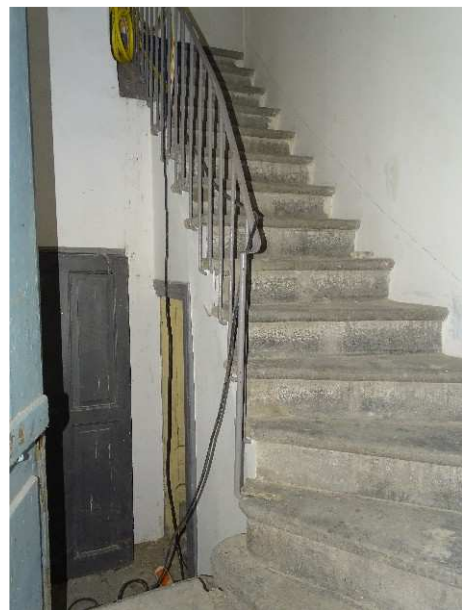
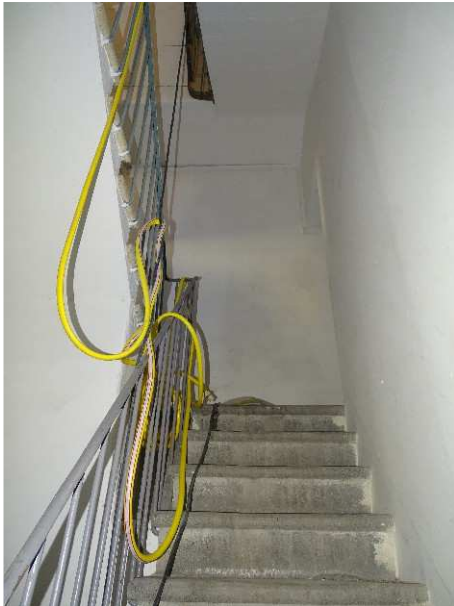
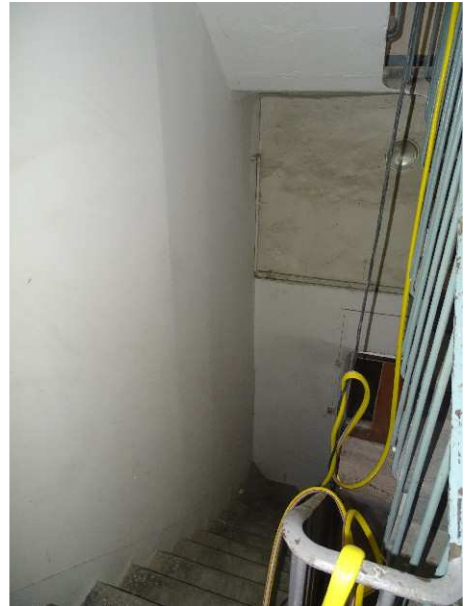
3 – Concernant la montée d’escalier d’accès au premier étage :

Les murs sont peints et tachés.

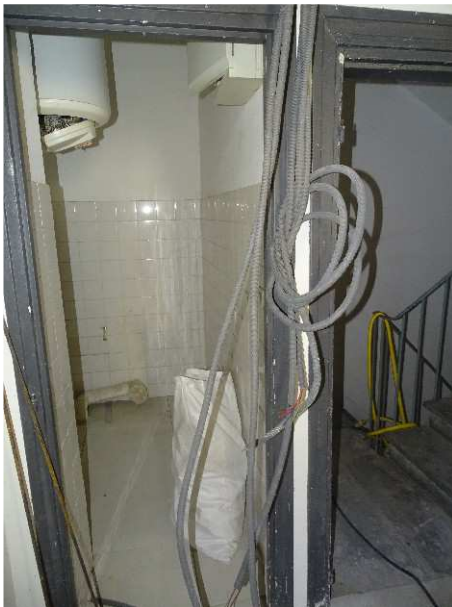
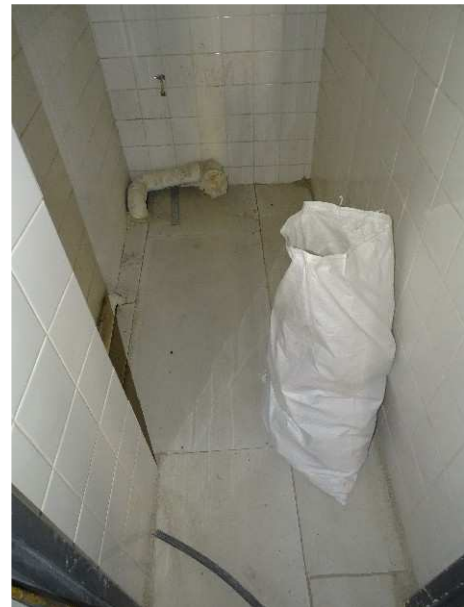
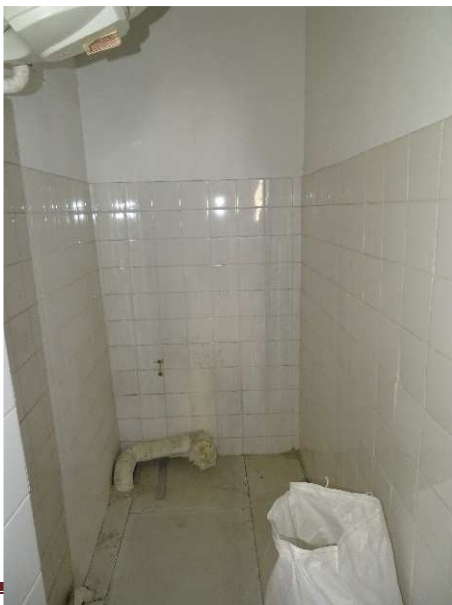
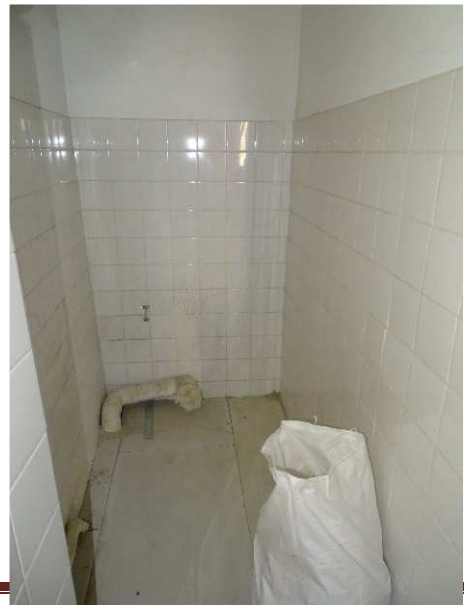
Dans l'angle Sud-Ouest de la pièce, le WC est en cours de rénovation.

Les murs ne sont pas rénovés et comportent de la faïence en partie inférieure et sont peints en partie supérieure.

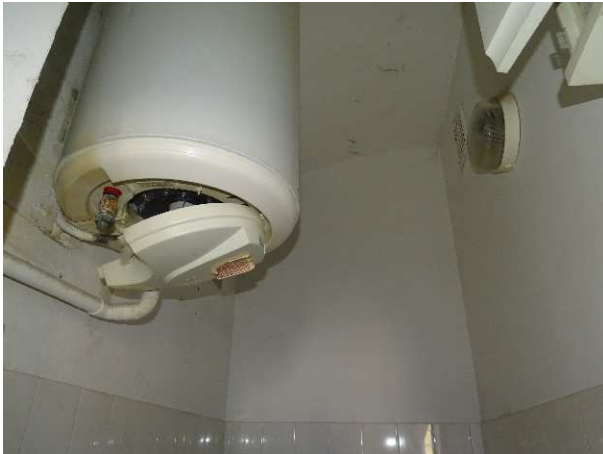
La peinture du plafond est écaillée.

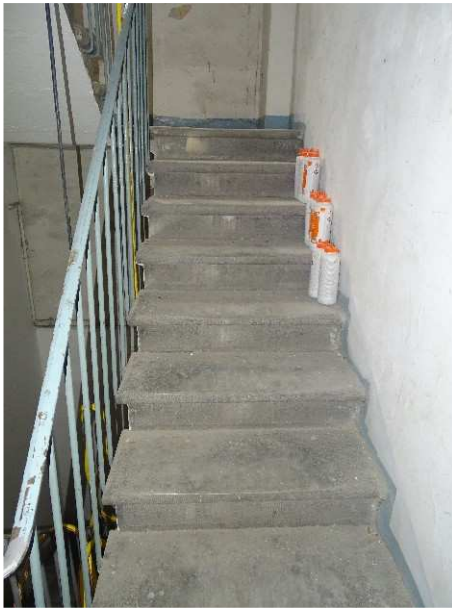
Les murs sont peints et écaillés notamment le mur Nord du demi-palier sur lequel sont fixés les compteurs électriques.

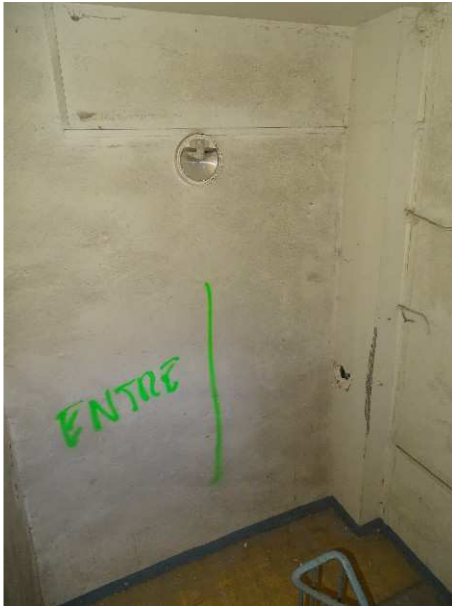
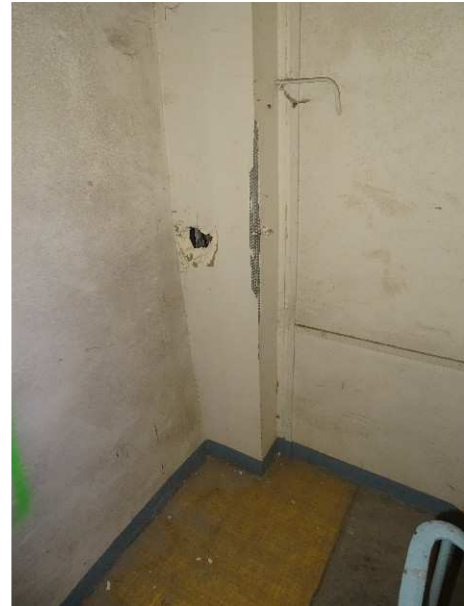
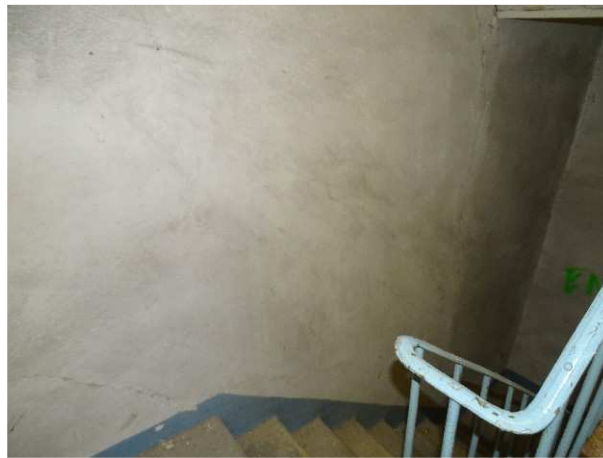
Les murs peints sont anciens, tachés, écaillés et fissurés.

Le mur Est comporte un trou près de l’angle inférieur Nord-Est.

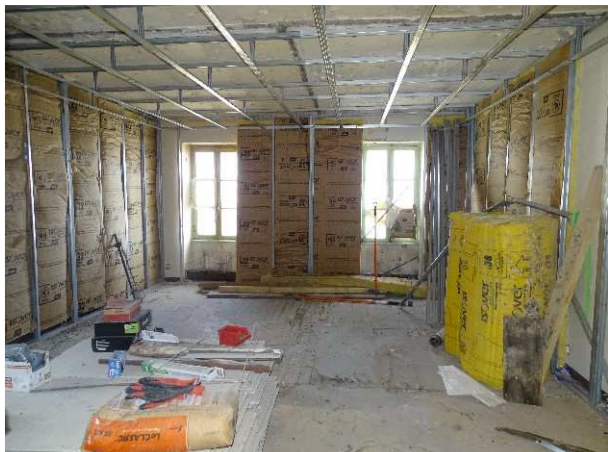
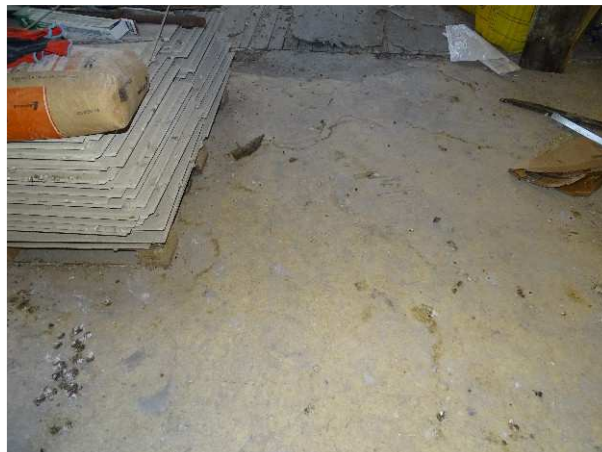
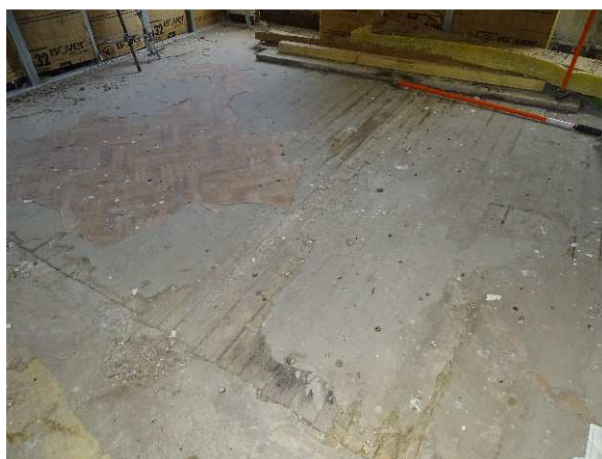
Le sol en cours de travaux comporte un parquet ancien et du linoléum hors d'usage.

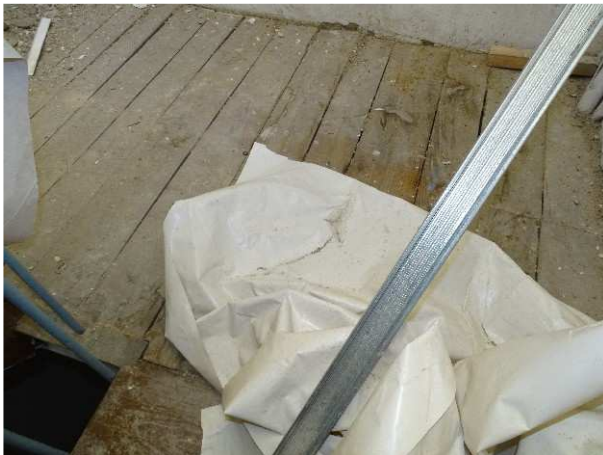
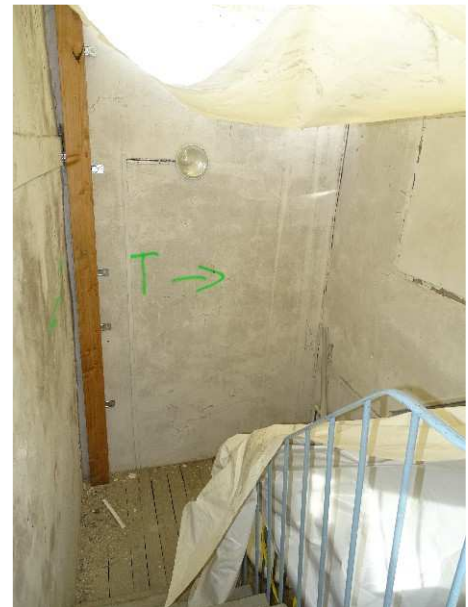
Le demi-palier comporte un parquet ancien

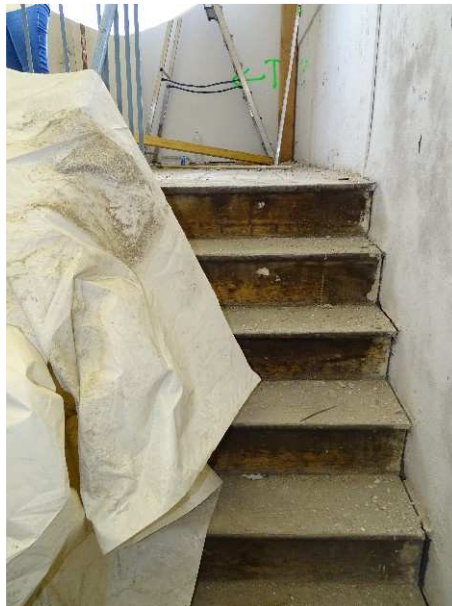
Le sol comporte un parquet ancien.

Les murs sont peints et tachés.

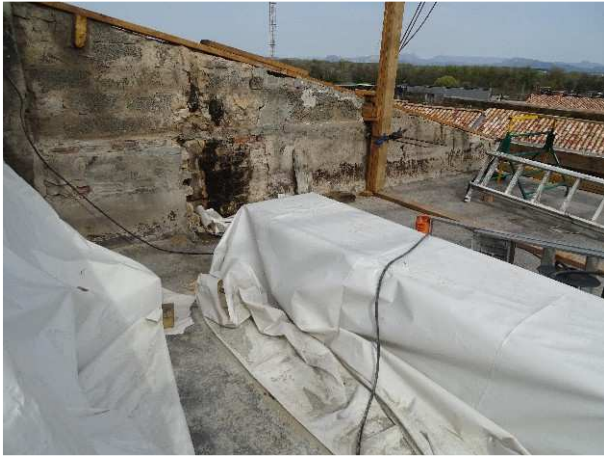
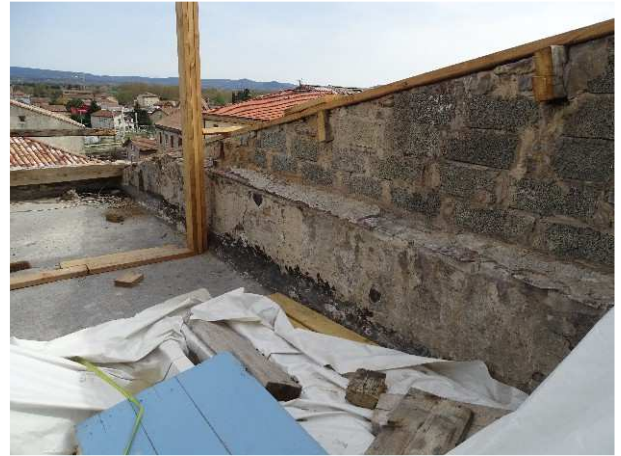
Les pignons Nord et Sud sont en pierres et en moellons anciens.

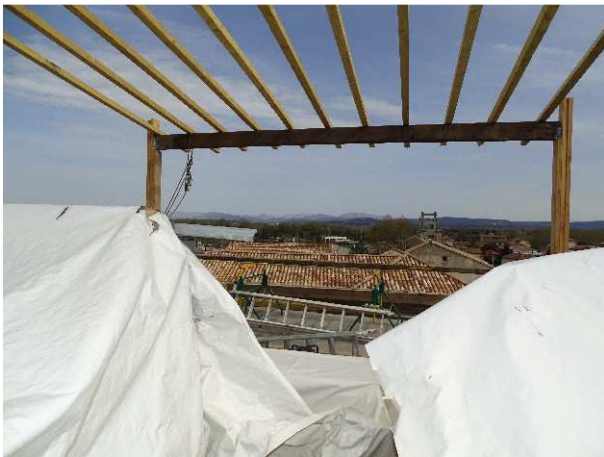
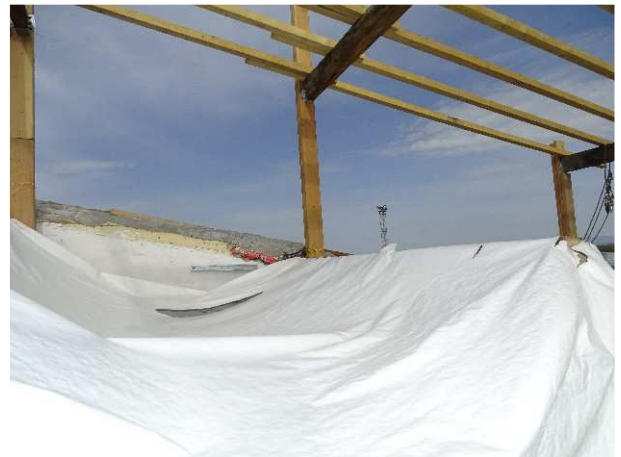
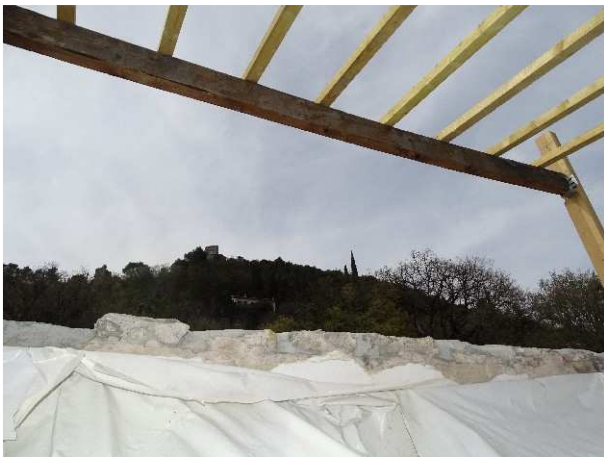
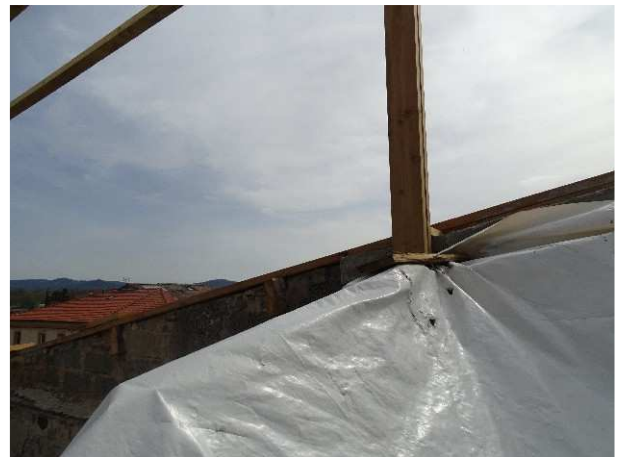
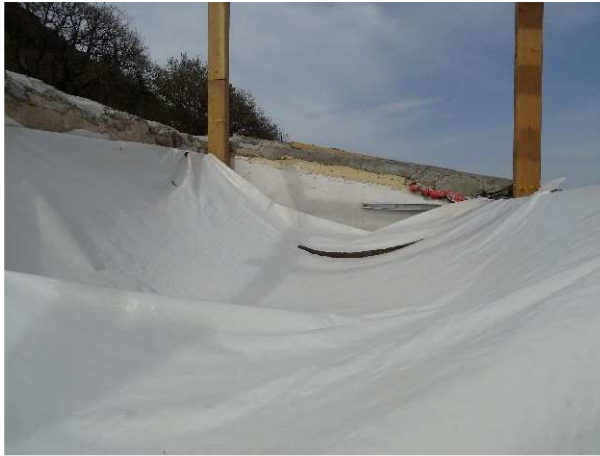
L'armature en bois de la toiture est en cours d'édification.
